**TRANSFORMATION DE L'ANCIEN CONSERVATOIRE
DE MUSIQUE D'AVIGNON EN HOTEL**

ETUDE PATRIMONIALE

- PARCELLE 327 - HOTEL DES MONNAIES -

- PARCELLE 326 - RUE DE LA BALANCE -

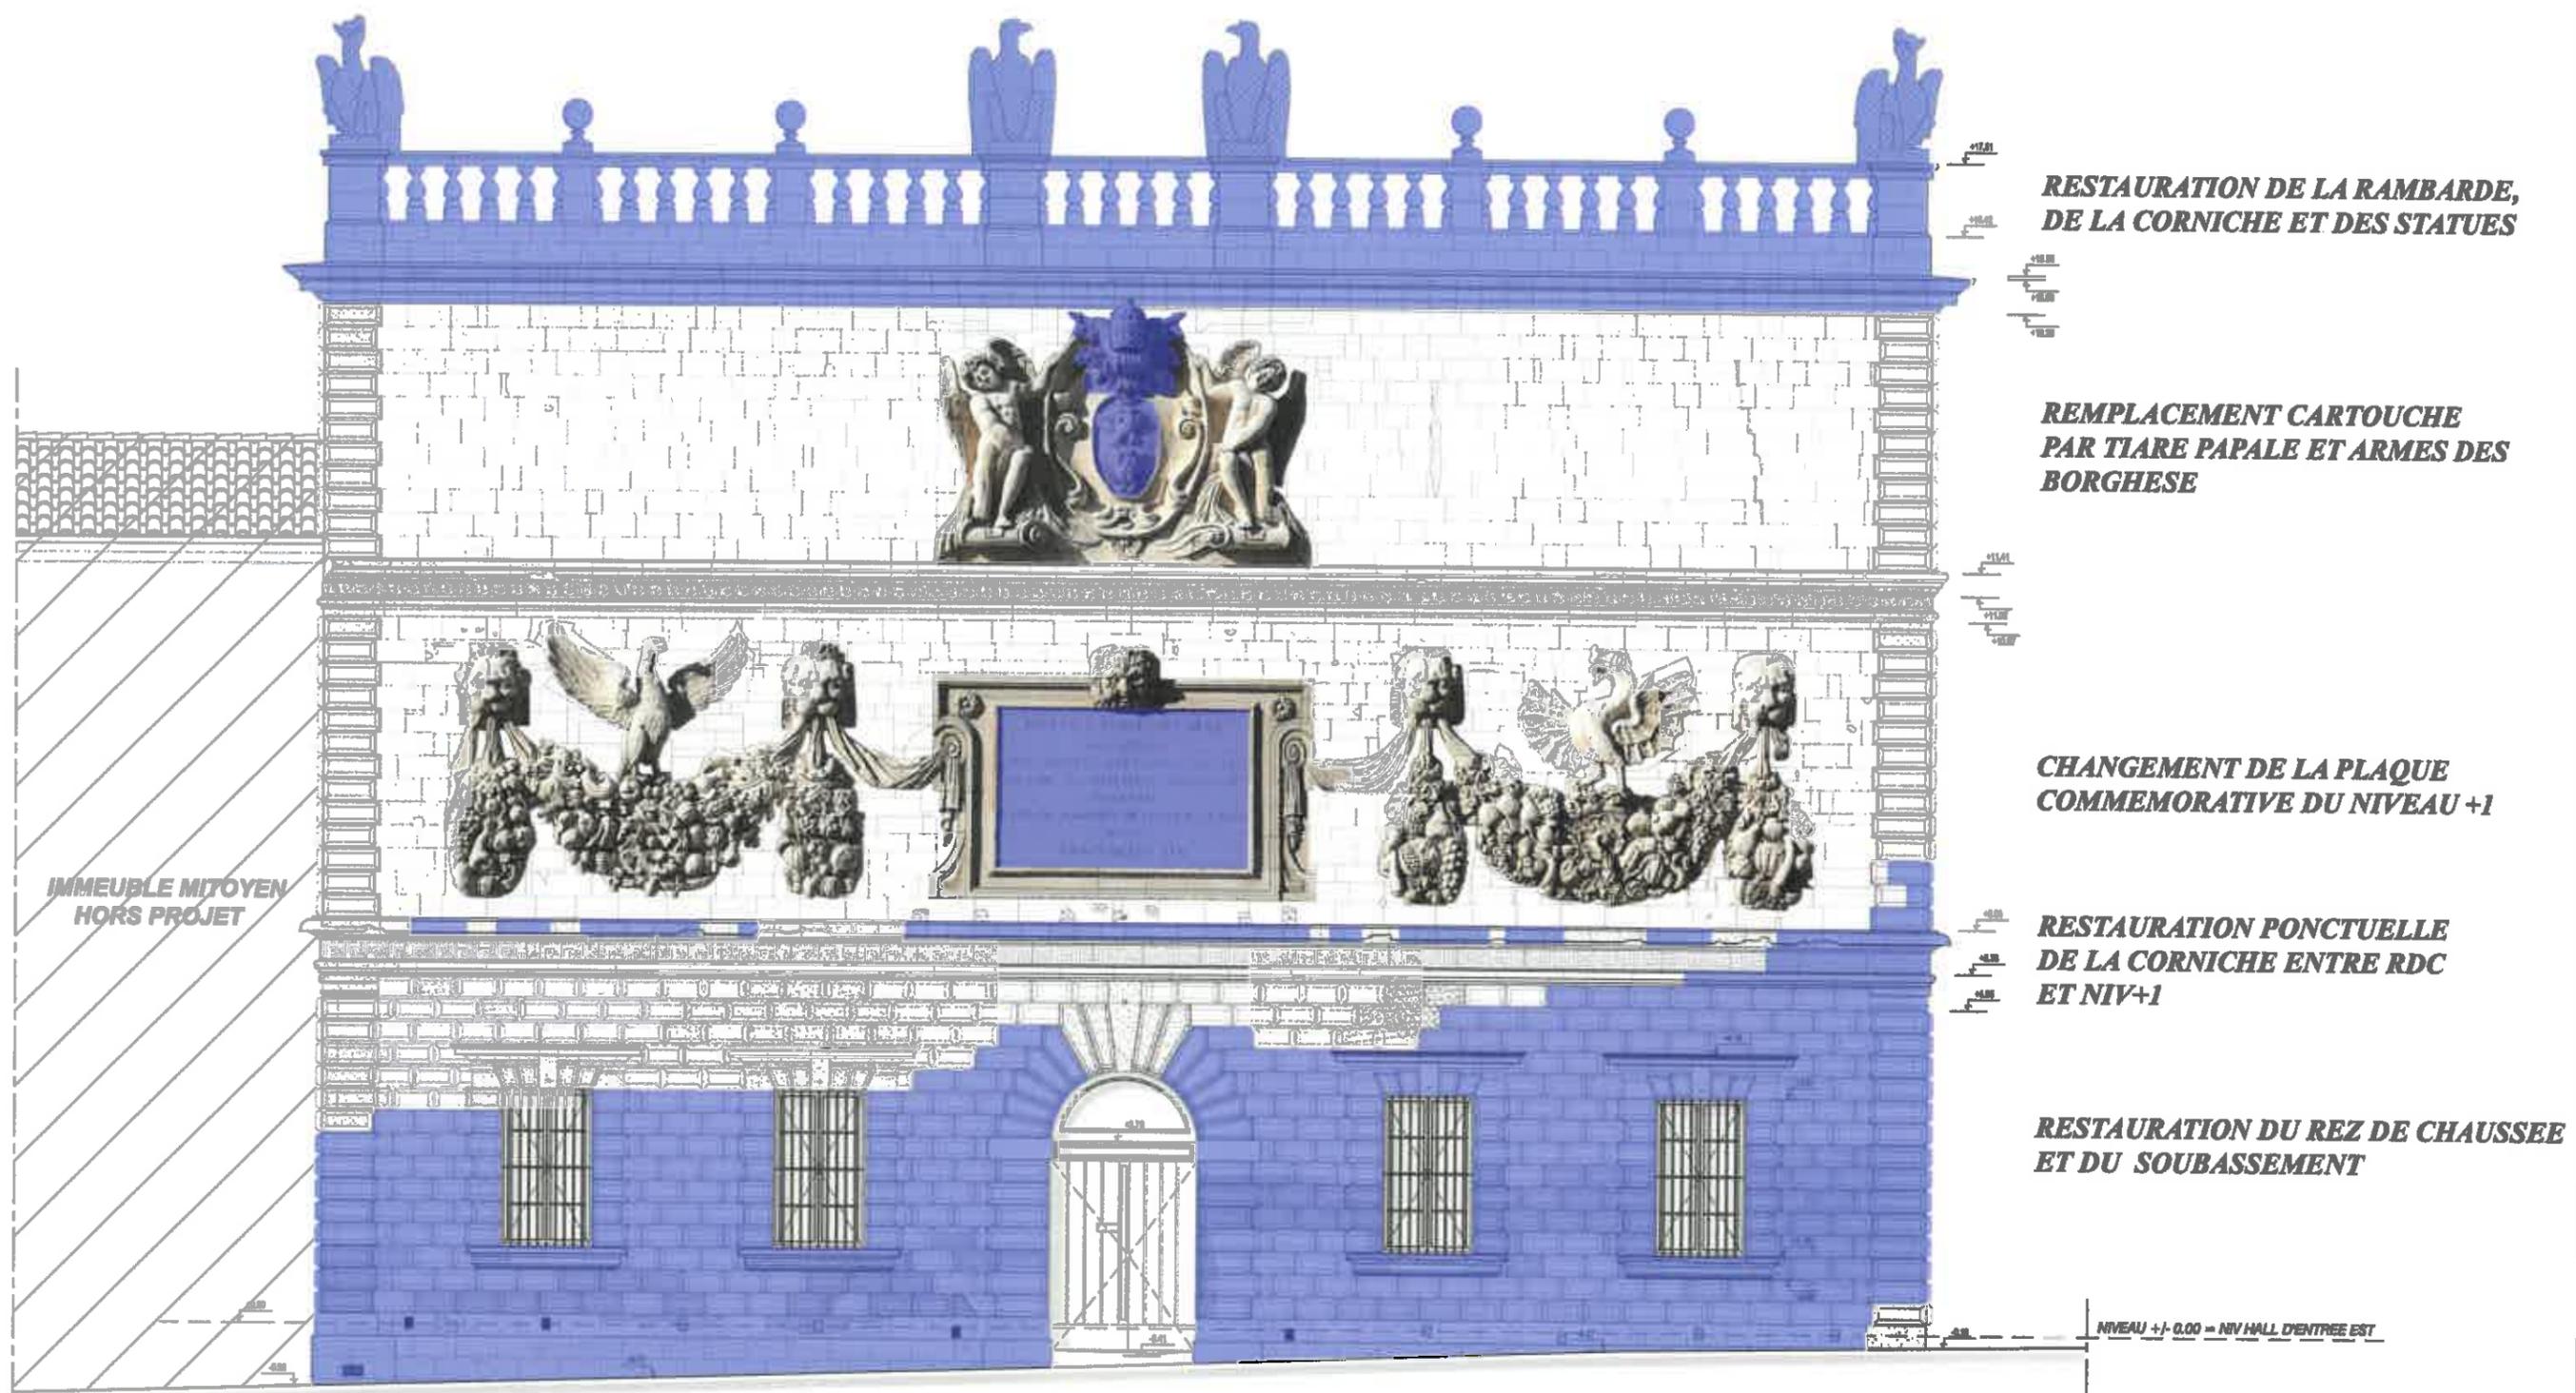
- CHRONOLOGIE - ICONOGRAPHIE - PLANCHE 9 -

Les travaux réalisés sont clairement identifiables, aucune patine n'est apposée de façon à distinguer les parties neuves de celles d'origine. (planches 7/8/9 chronologie-iconographie)

**Repérage 1ère Campagne de Restaurations du début du XXème Siècle - Accordée en 1912 -
Façade Place du Palais des Papes - Hôtel des Monnaies**

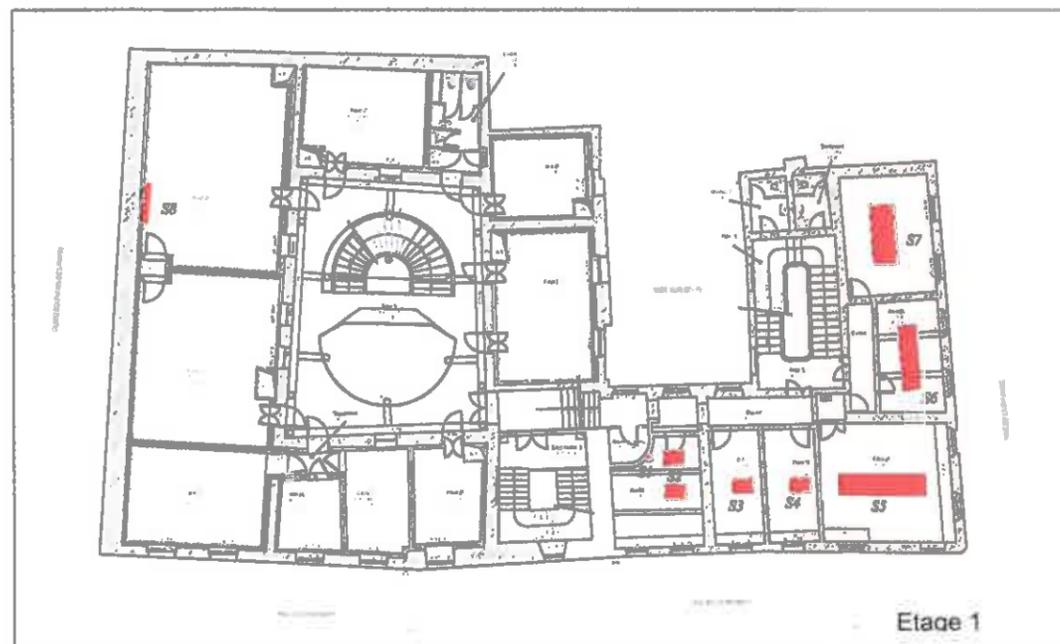
Sondages 2, 3, 4, 5, 6 et 7 :
Plafond Bois sous Faux plafond Placo (même dispositions au RDC et NIV+2)

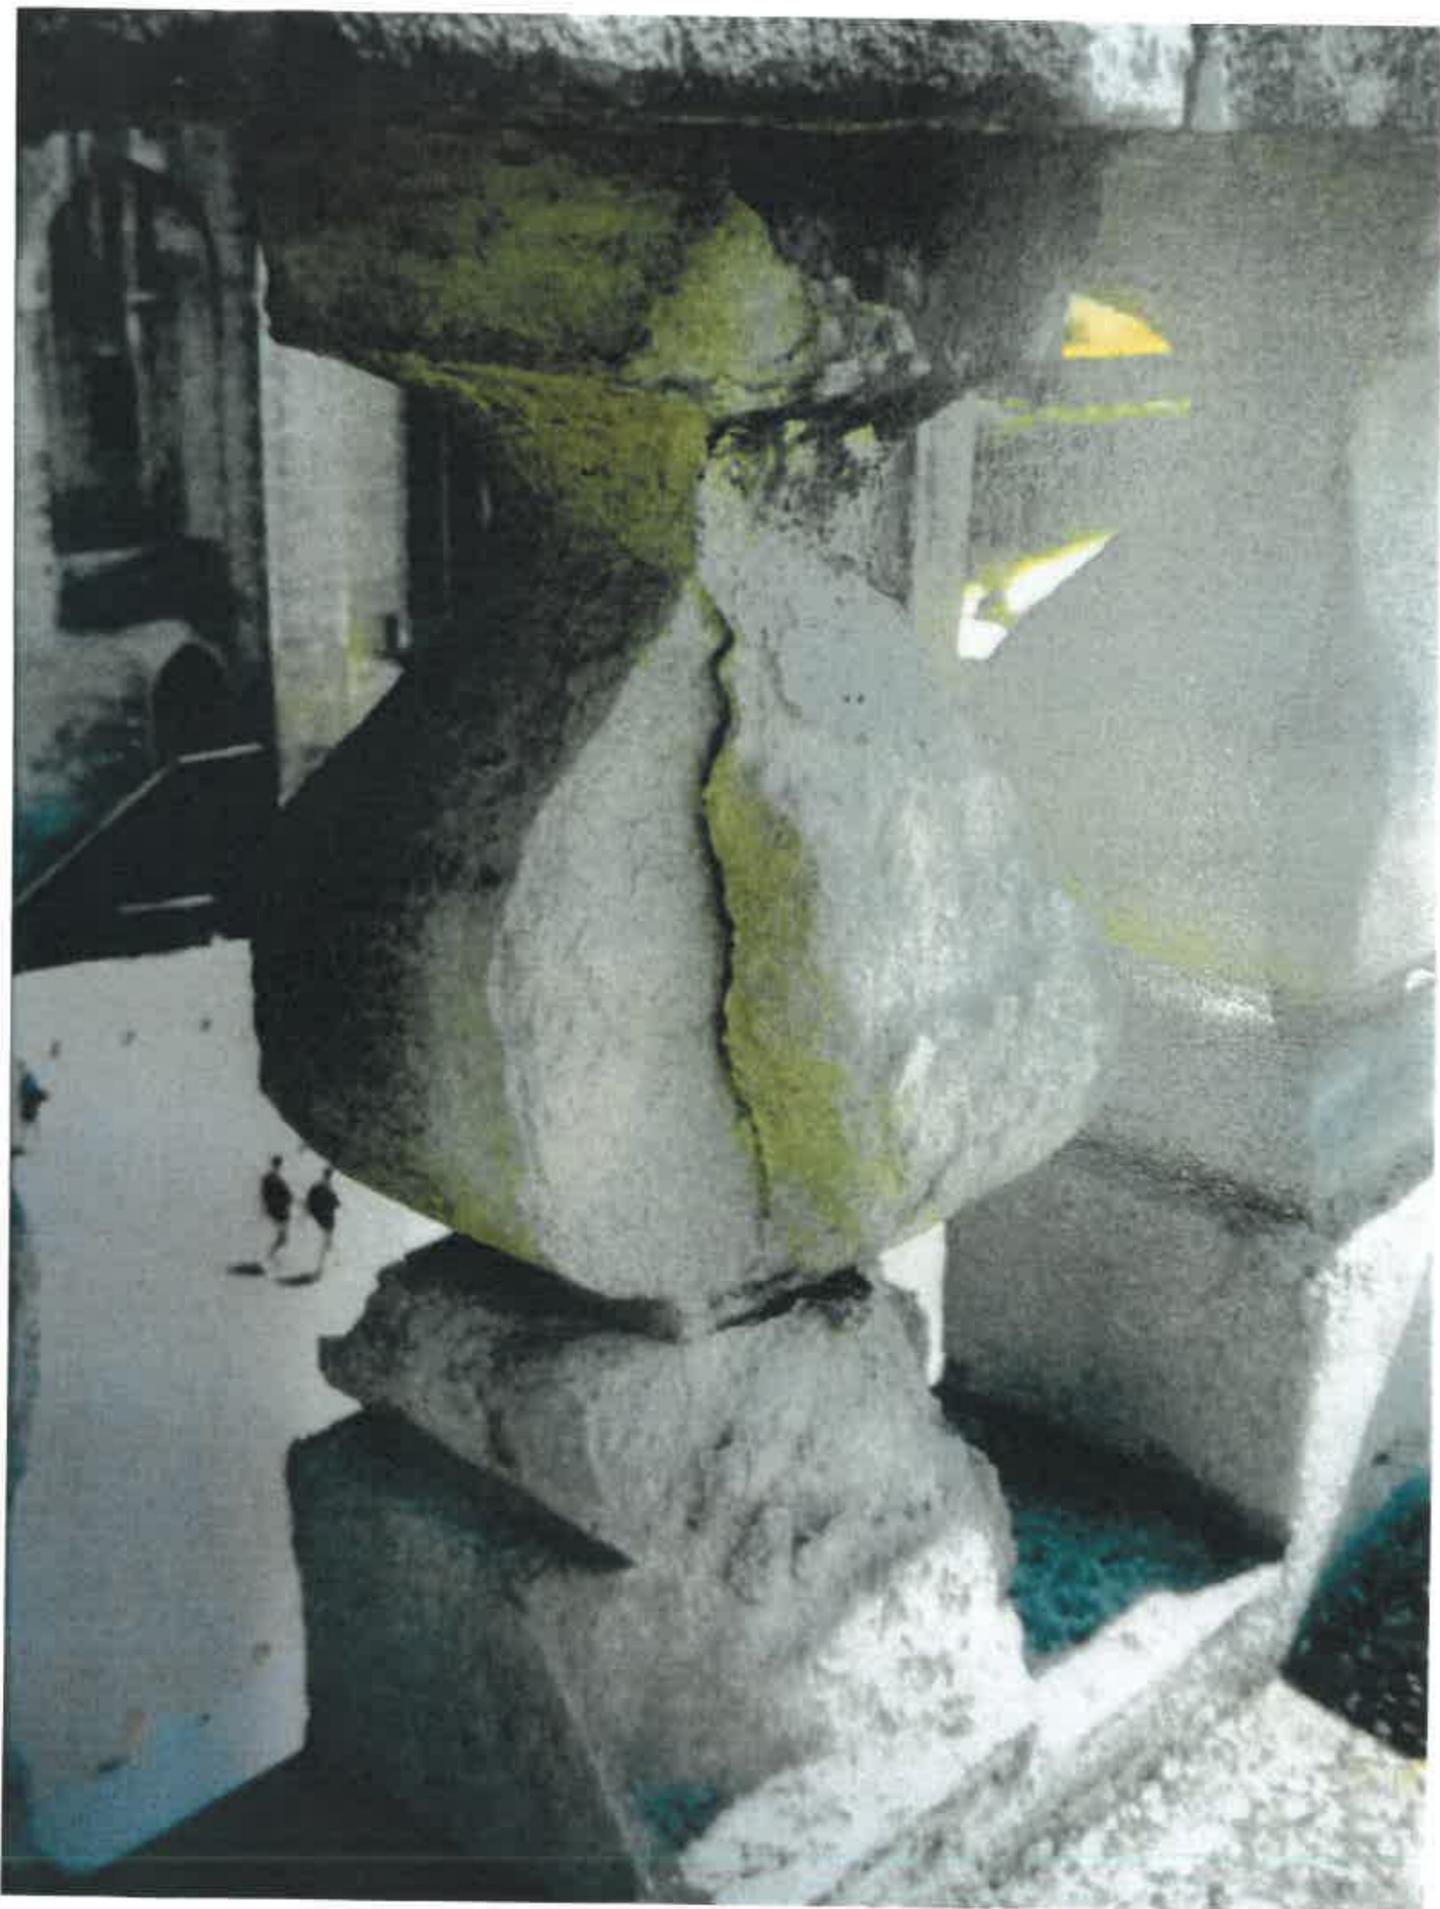
ETAT DU MONUMENT

Depuis, sous l'abrasion éolienne, la façade ouest de la façade émergeant du toit a subi quelques désordres.

Les plus significatifs se trouvent au niveau de l'arrière des balustres qui se sont érodées et les socles des boules se sont fissurés dégageant ainsi les tiges d'implants qui maintiennent les boules.

Il convient de traiter les parties dégagées des tiges de fer à l'antirouille, de recoller les parties éclatées et de colmater les micro-fissures aux résines.

L'arrière des balustres et des socles devra faire l'objet d'une intervention similaire, à savoir bouchages des fissures et micro-fissures aux résines, gougeonnage des parties susceptibles de se détacher et ragréage de l'ensemble.

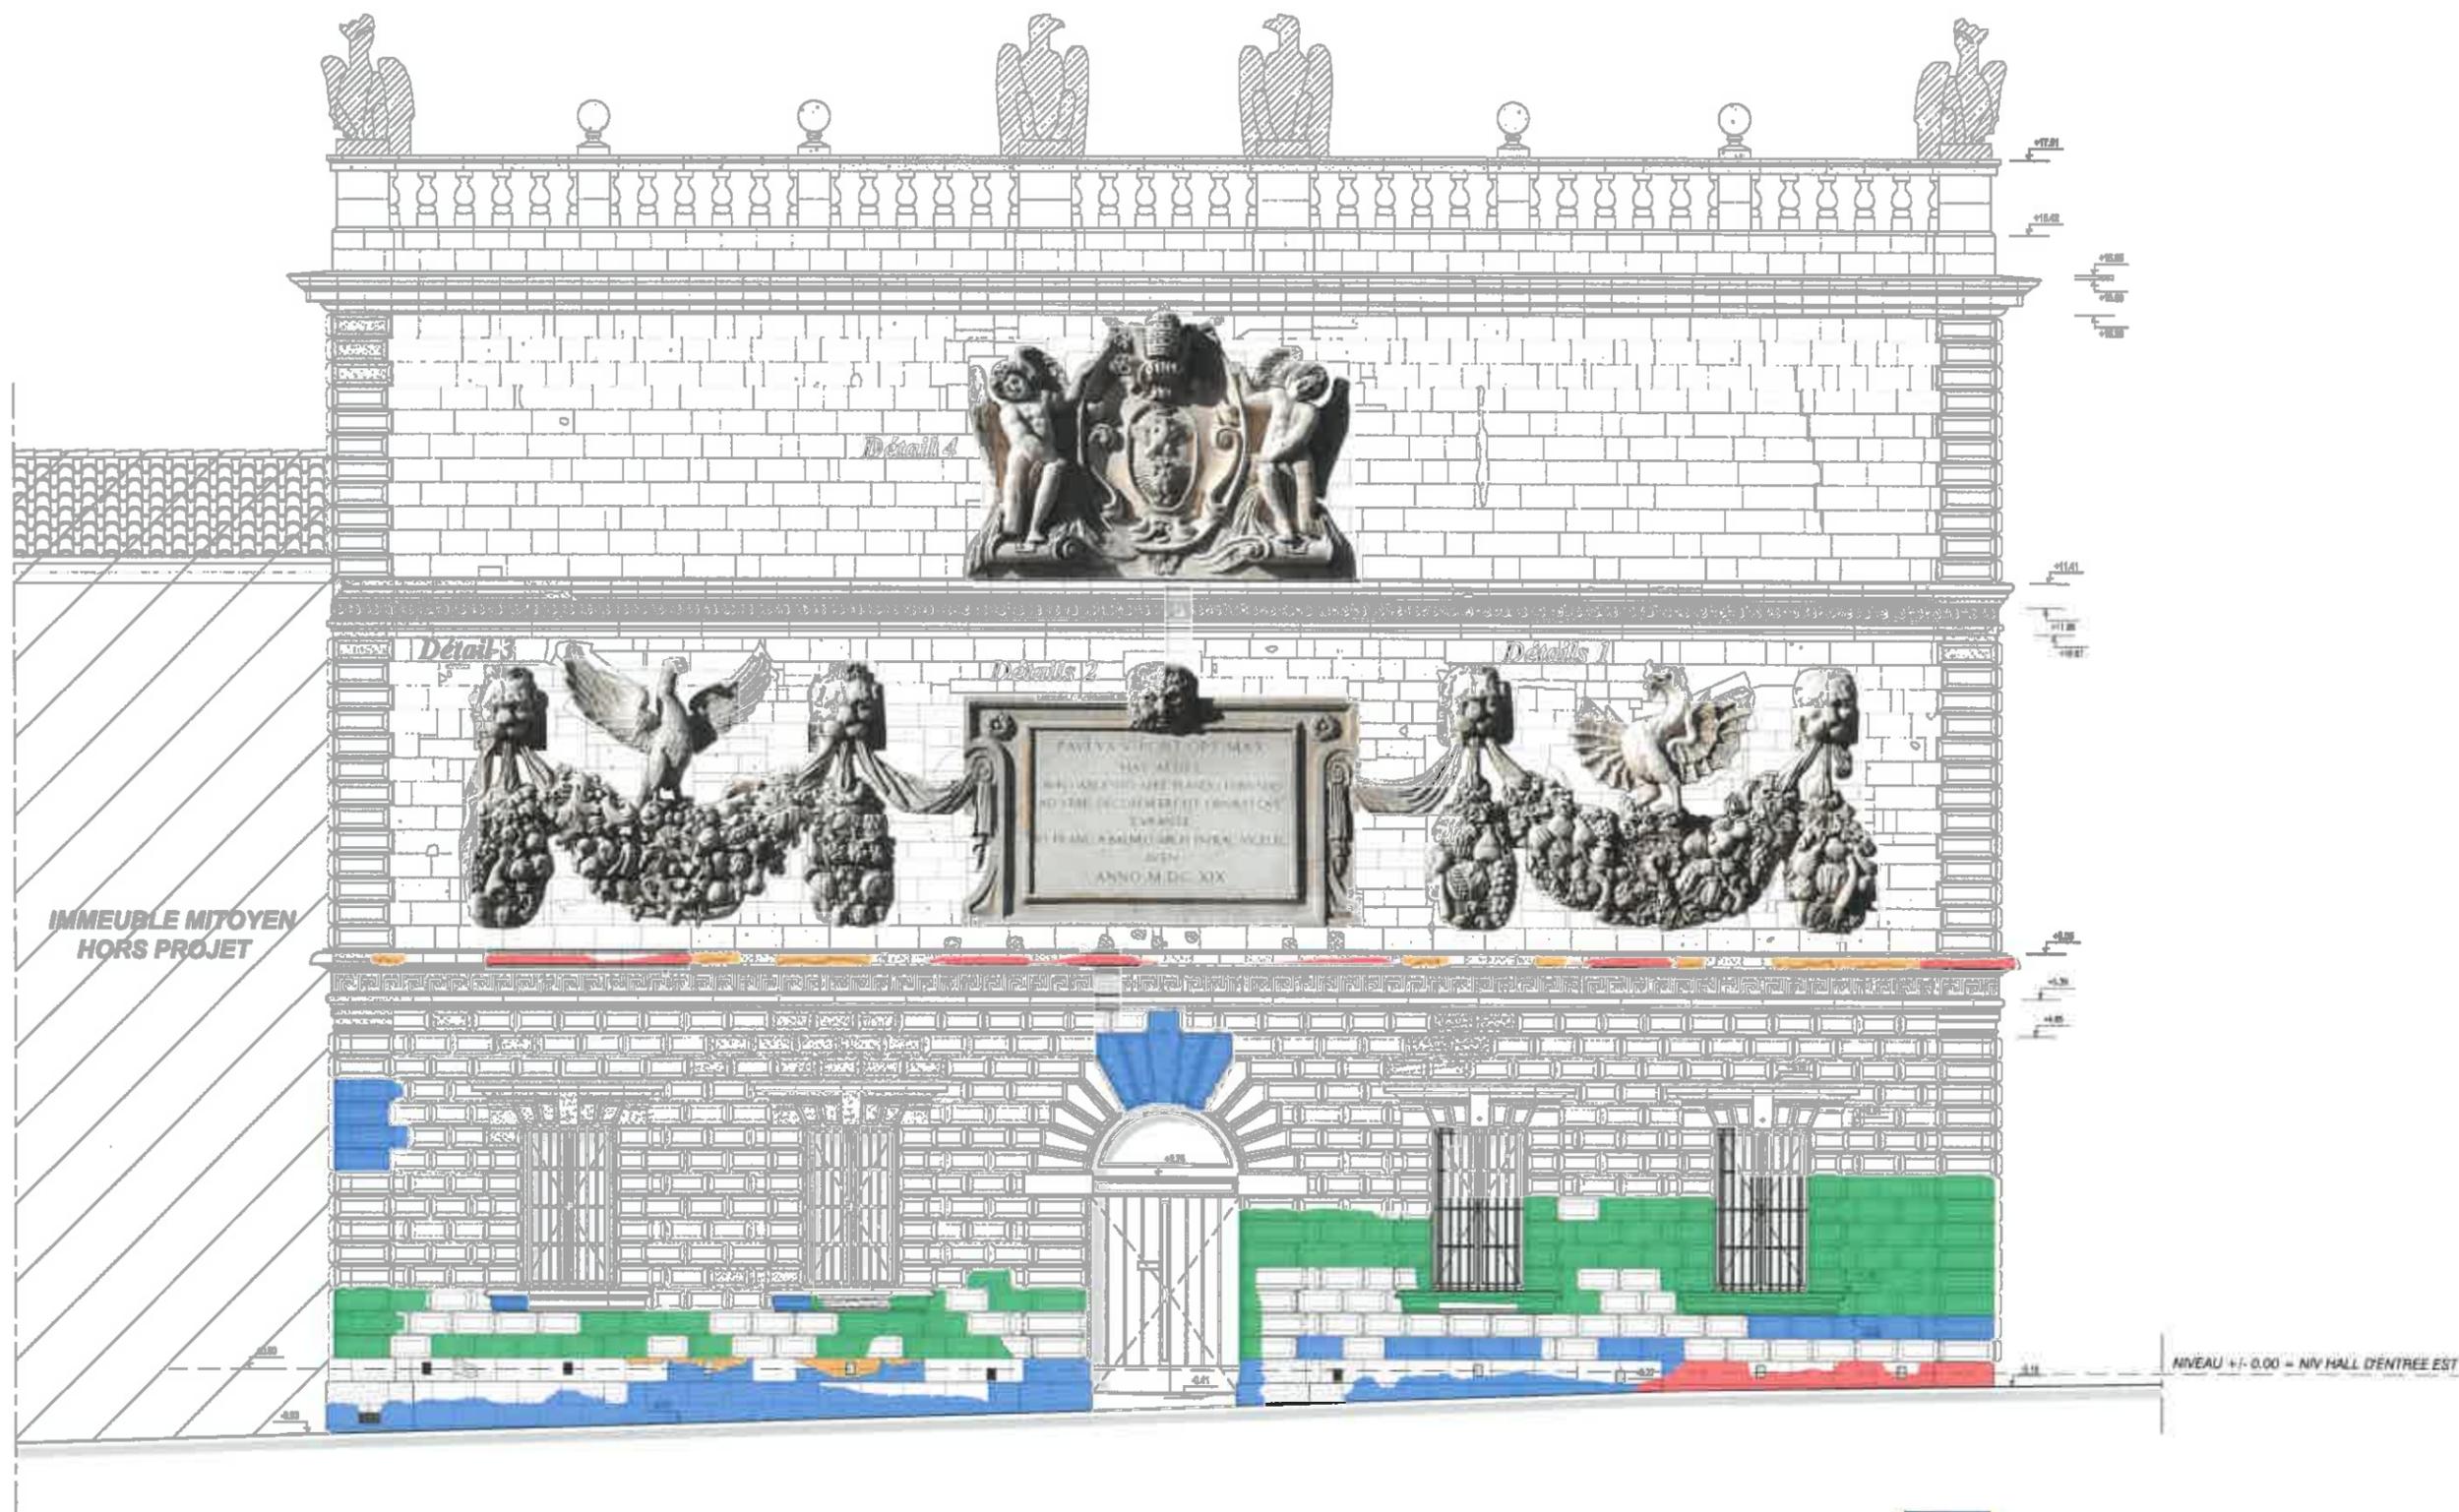
**FACADE EST sur Place du Palais des Papes
Hôtel Des Monnales**

L'histoire des restaurations de la façade de l'Hôtel des Monnaies met en évidence des pathologies liées à la présence de l'humidité et à ses actions sur les différentes natures de pierre et l'emplacement de celles-ci :

Ces altérations proviennent de la stagnation de l'eau de son infiltration dans la pierre et des éclatements provoqués à plus ou moins long terme par le gel, par l'érosion du vent (statuaire et parties saillantes)

- DESQUAMATION**
- DISSOLUTION - ALVEOLISATION**
- MOUSSE ET CROUTE NOIRE**
- CASSURE**

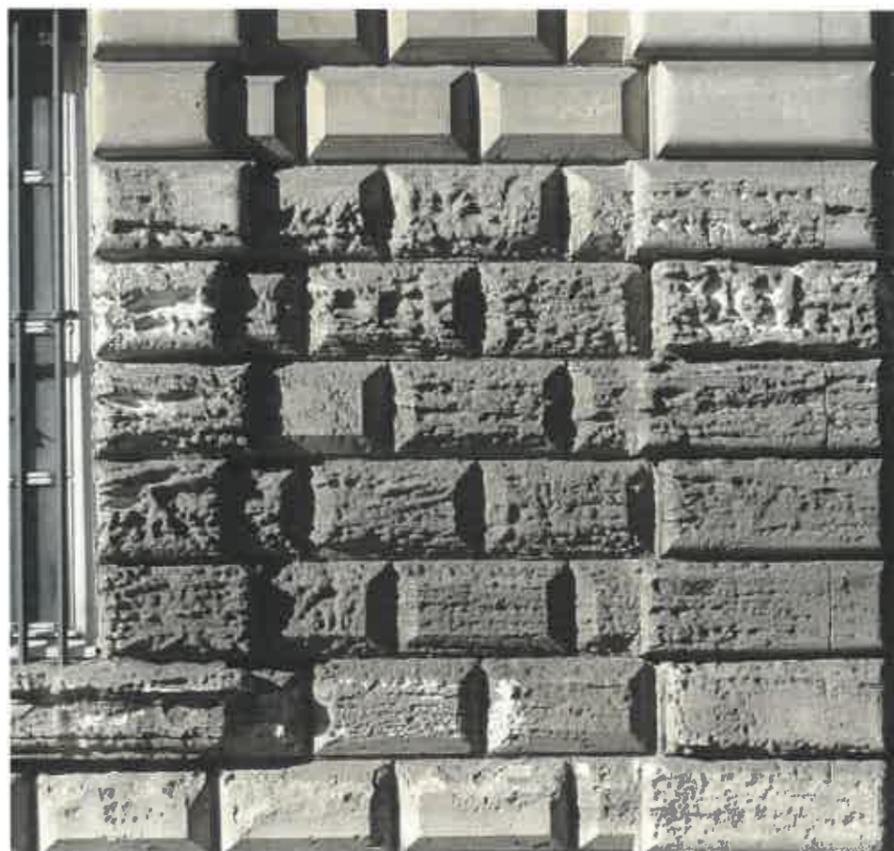
*PHOTO SUR DISSOLUTION
ET ALVEOLISATION
DE LA PIERRE*

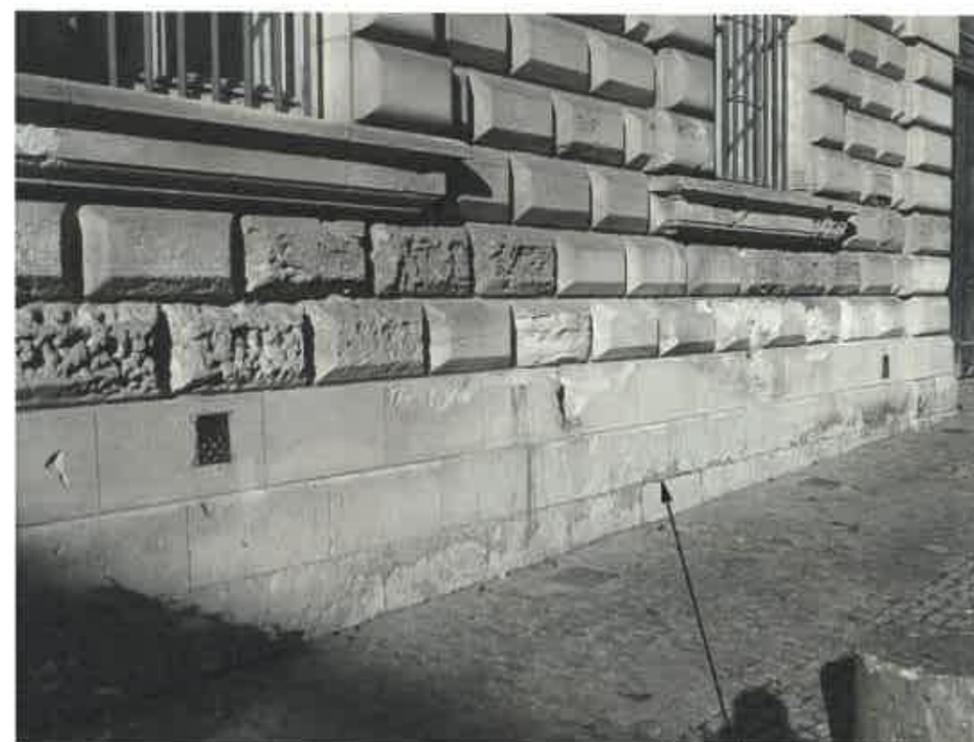
*PHOTO SUR CROUTE NOIRE
ET MOUSSE*

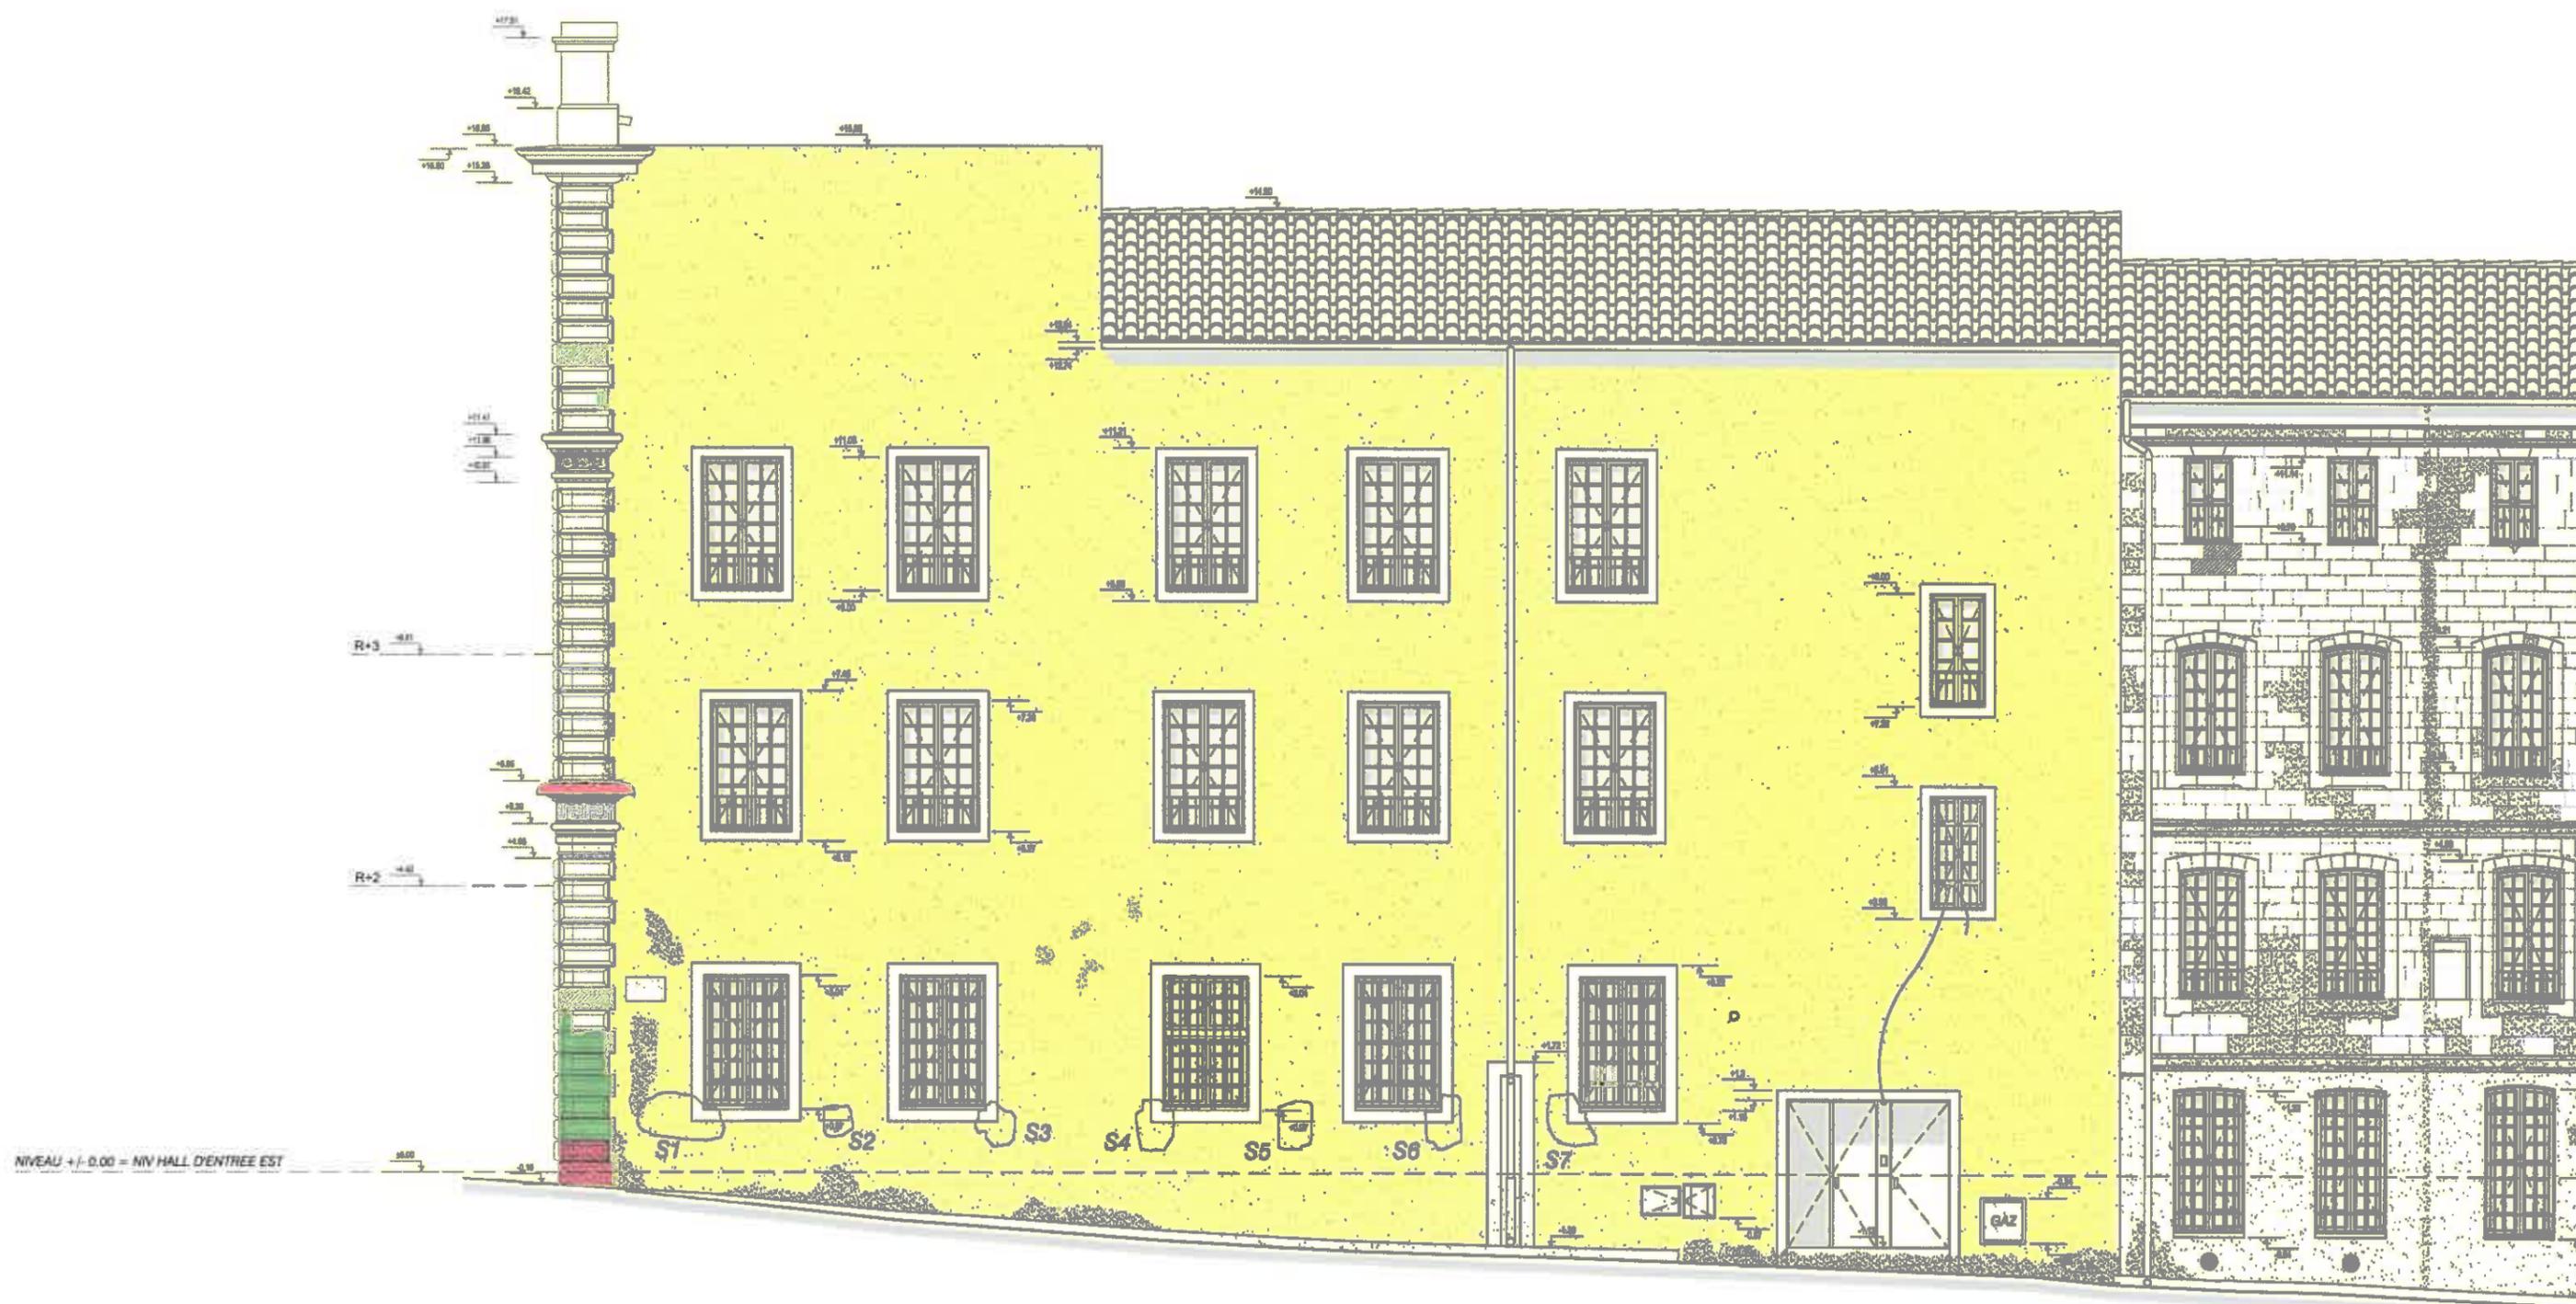
FACADE NORD sur Rue de la Monnaie

Sur la façade ouverte sur la rue de la Monnaie, la mise en place d'un enduit dont le corps principal est réalisé au ciment, cache les dégradations en profondeur qui altère la construction initiale en pierre. Cet état de fait est également présent sur une partie des façades ouvertes sur la cour intérieure de l'immeuble du 16, rue de la Balance. .

**- IDENTIFICATION DES PATHOLOGIES -
- REPERAGE DES SONDAGES**

Sur les façades ouvrant sur la rue de la Monnaie, la mise en œuvre d'un soubassement « sacrificiel » en mortier de chaux, réalisé après piquage sur 1 m de hauteur des enduits ciment en place, permettra de la même manière de capter les remontées capillaires et d'éviter leur progression plus en hauteur sur les éléments en pierre.

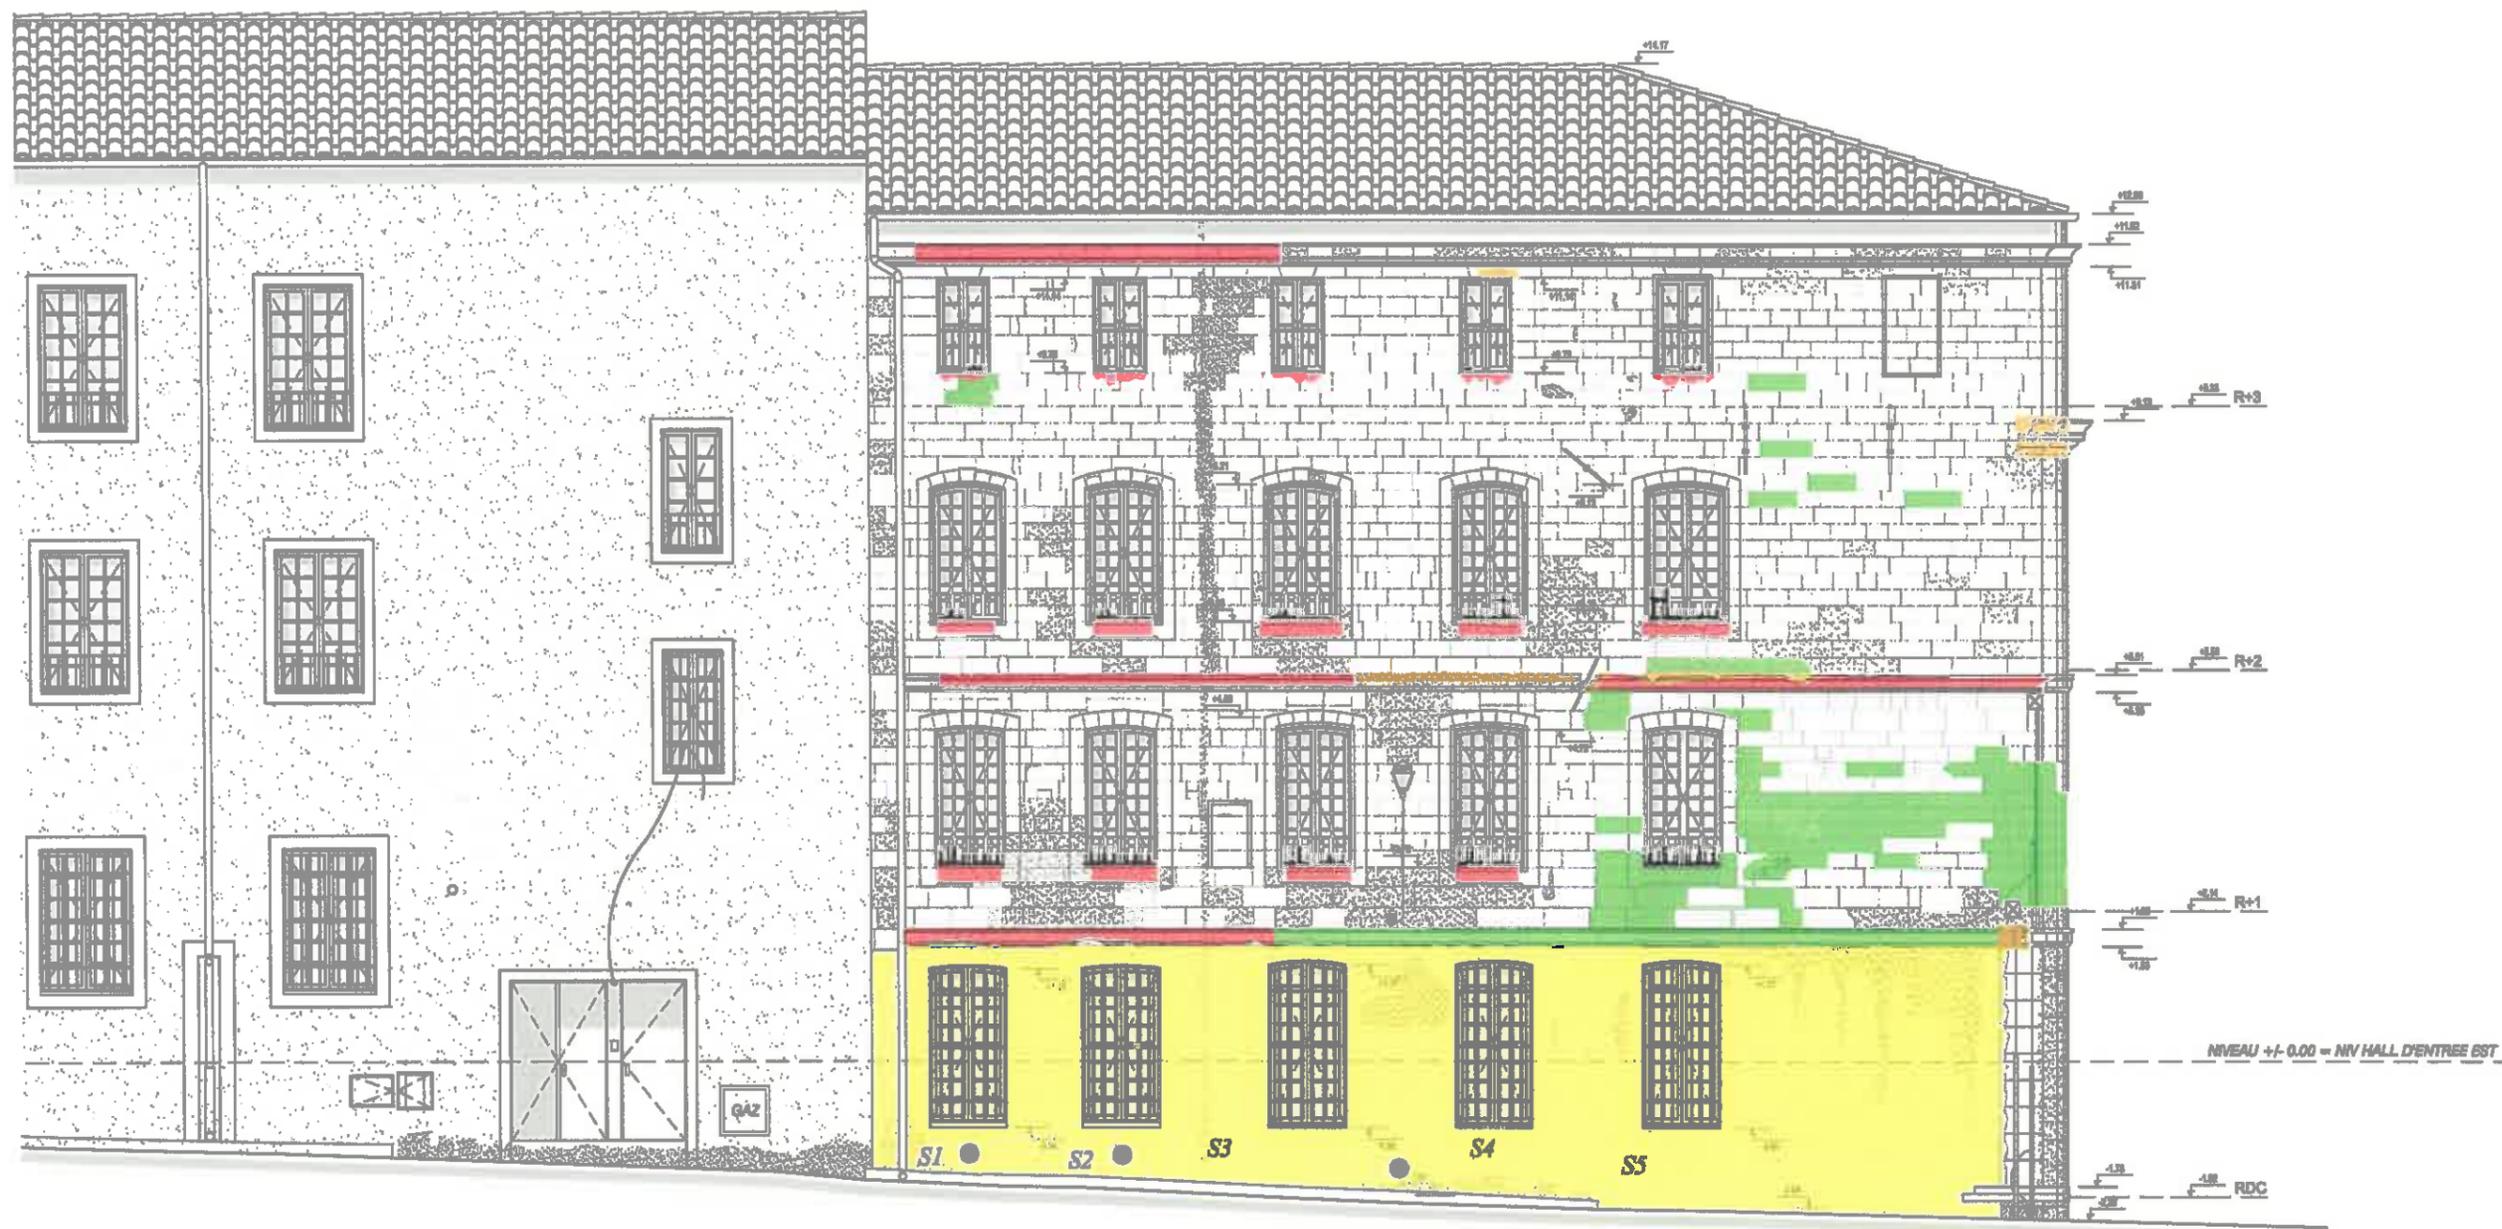
FACADE NORD sur Rue de la Monnaie

- IDENTIFICATION DES PATHOLOGIES -
- REPERAGE DES SONDAGES -

- PARTIE ENDUITE
- DISSOLUTION - ALVEOLISATION
- MOUSSE ET CROUTE NOIRE
- CASSURE

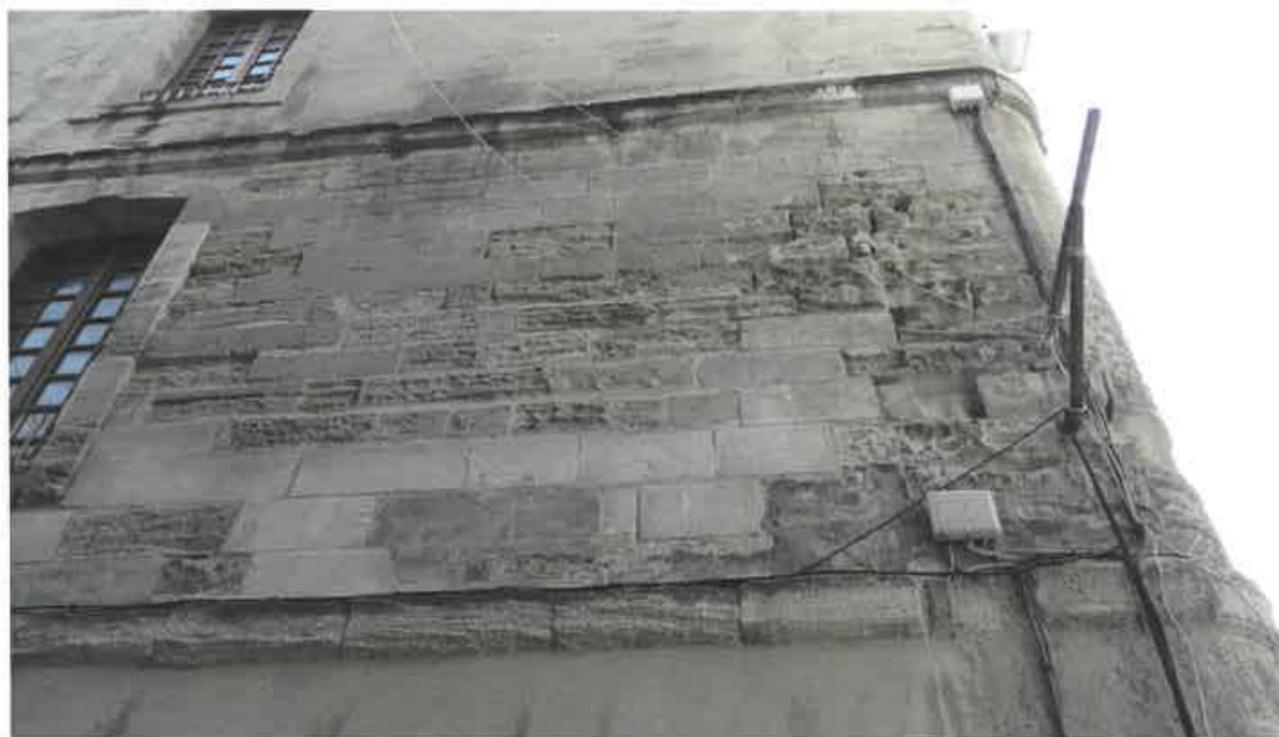
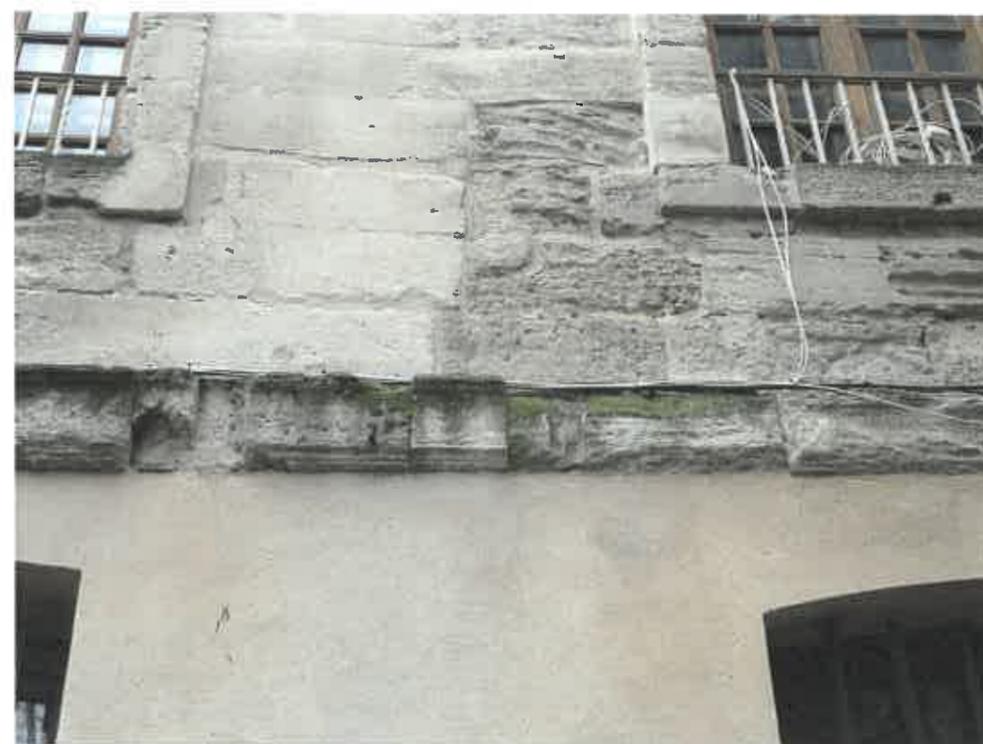
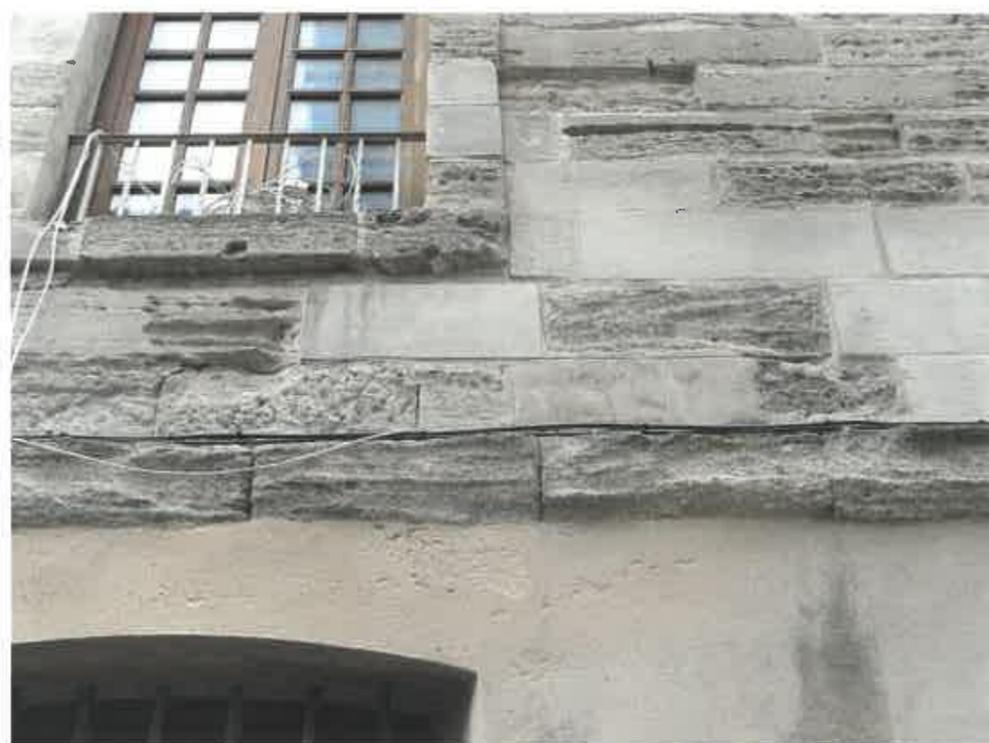
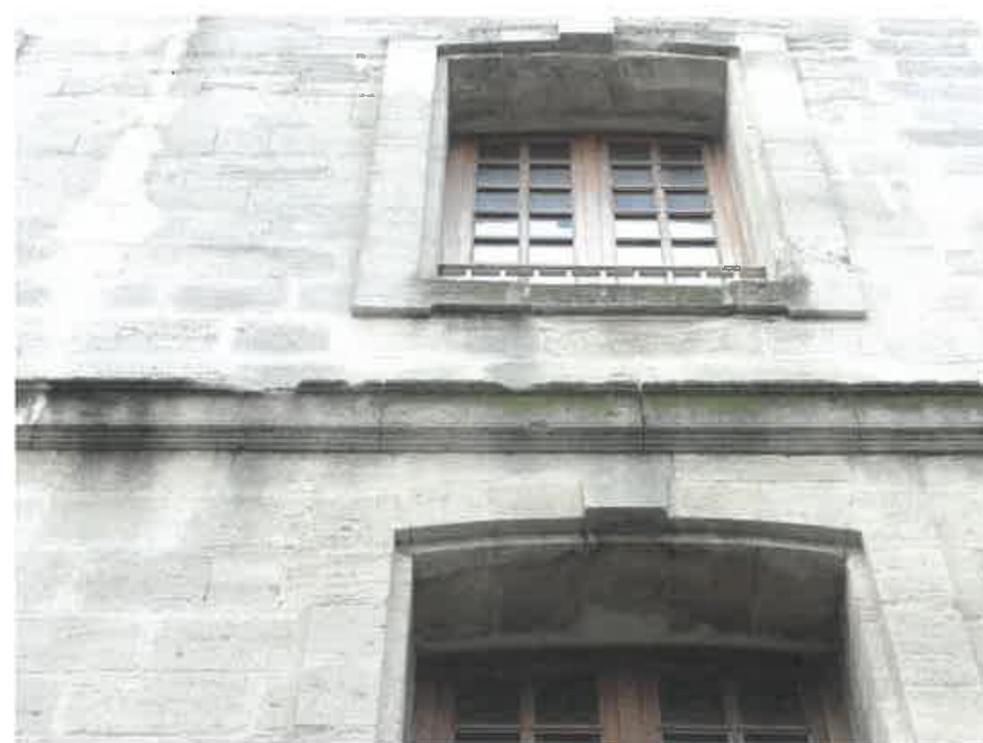
*PHOTOS SUR DISSOLUTION
ET ALVEOLISATION DE LA PIERRE*

PHOTOS SUR CROUTE NOIRE ET MOUSSE
