**TRANSFORMATION DE L'ANCIEN CONSERVATOIRE
DE MUSIQUE D'AVIGNON EN HOTEL**

ETUDE PATRIMONIALE

- PARCELLE 327 - HOTEL DES MONNAIES -

- PARCELLE 326 - RUE DE LA BALANCE -

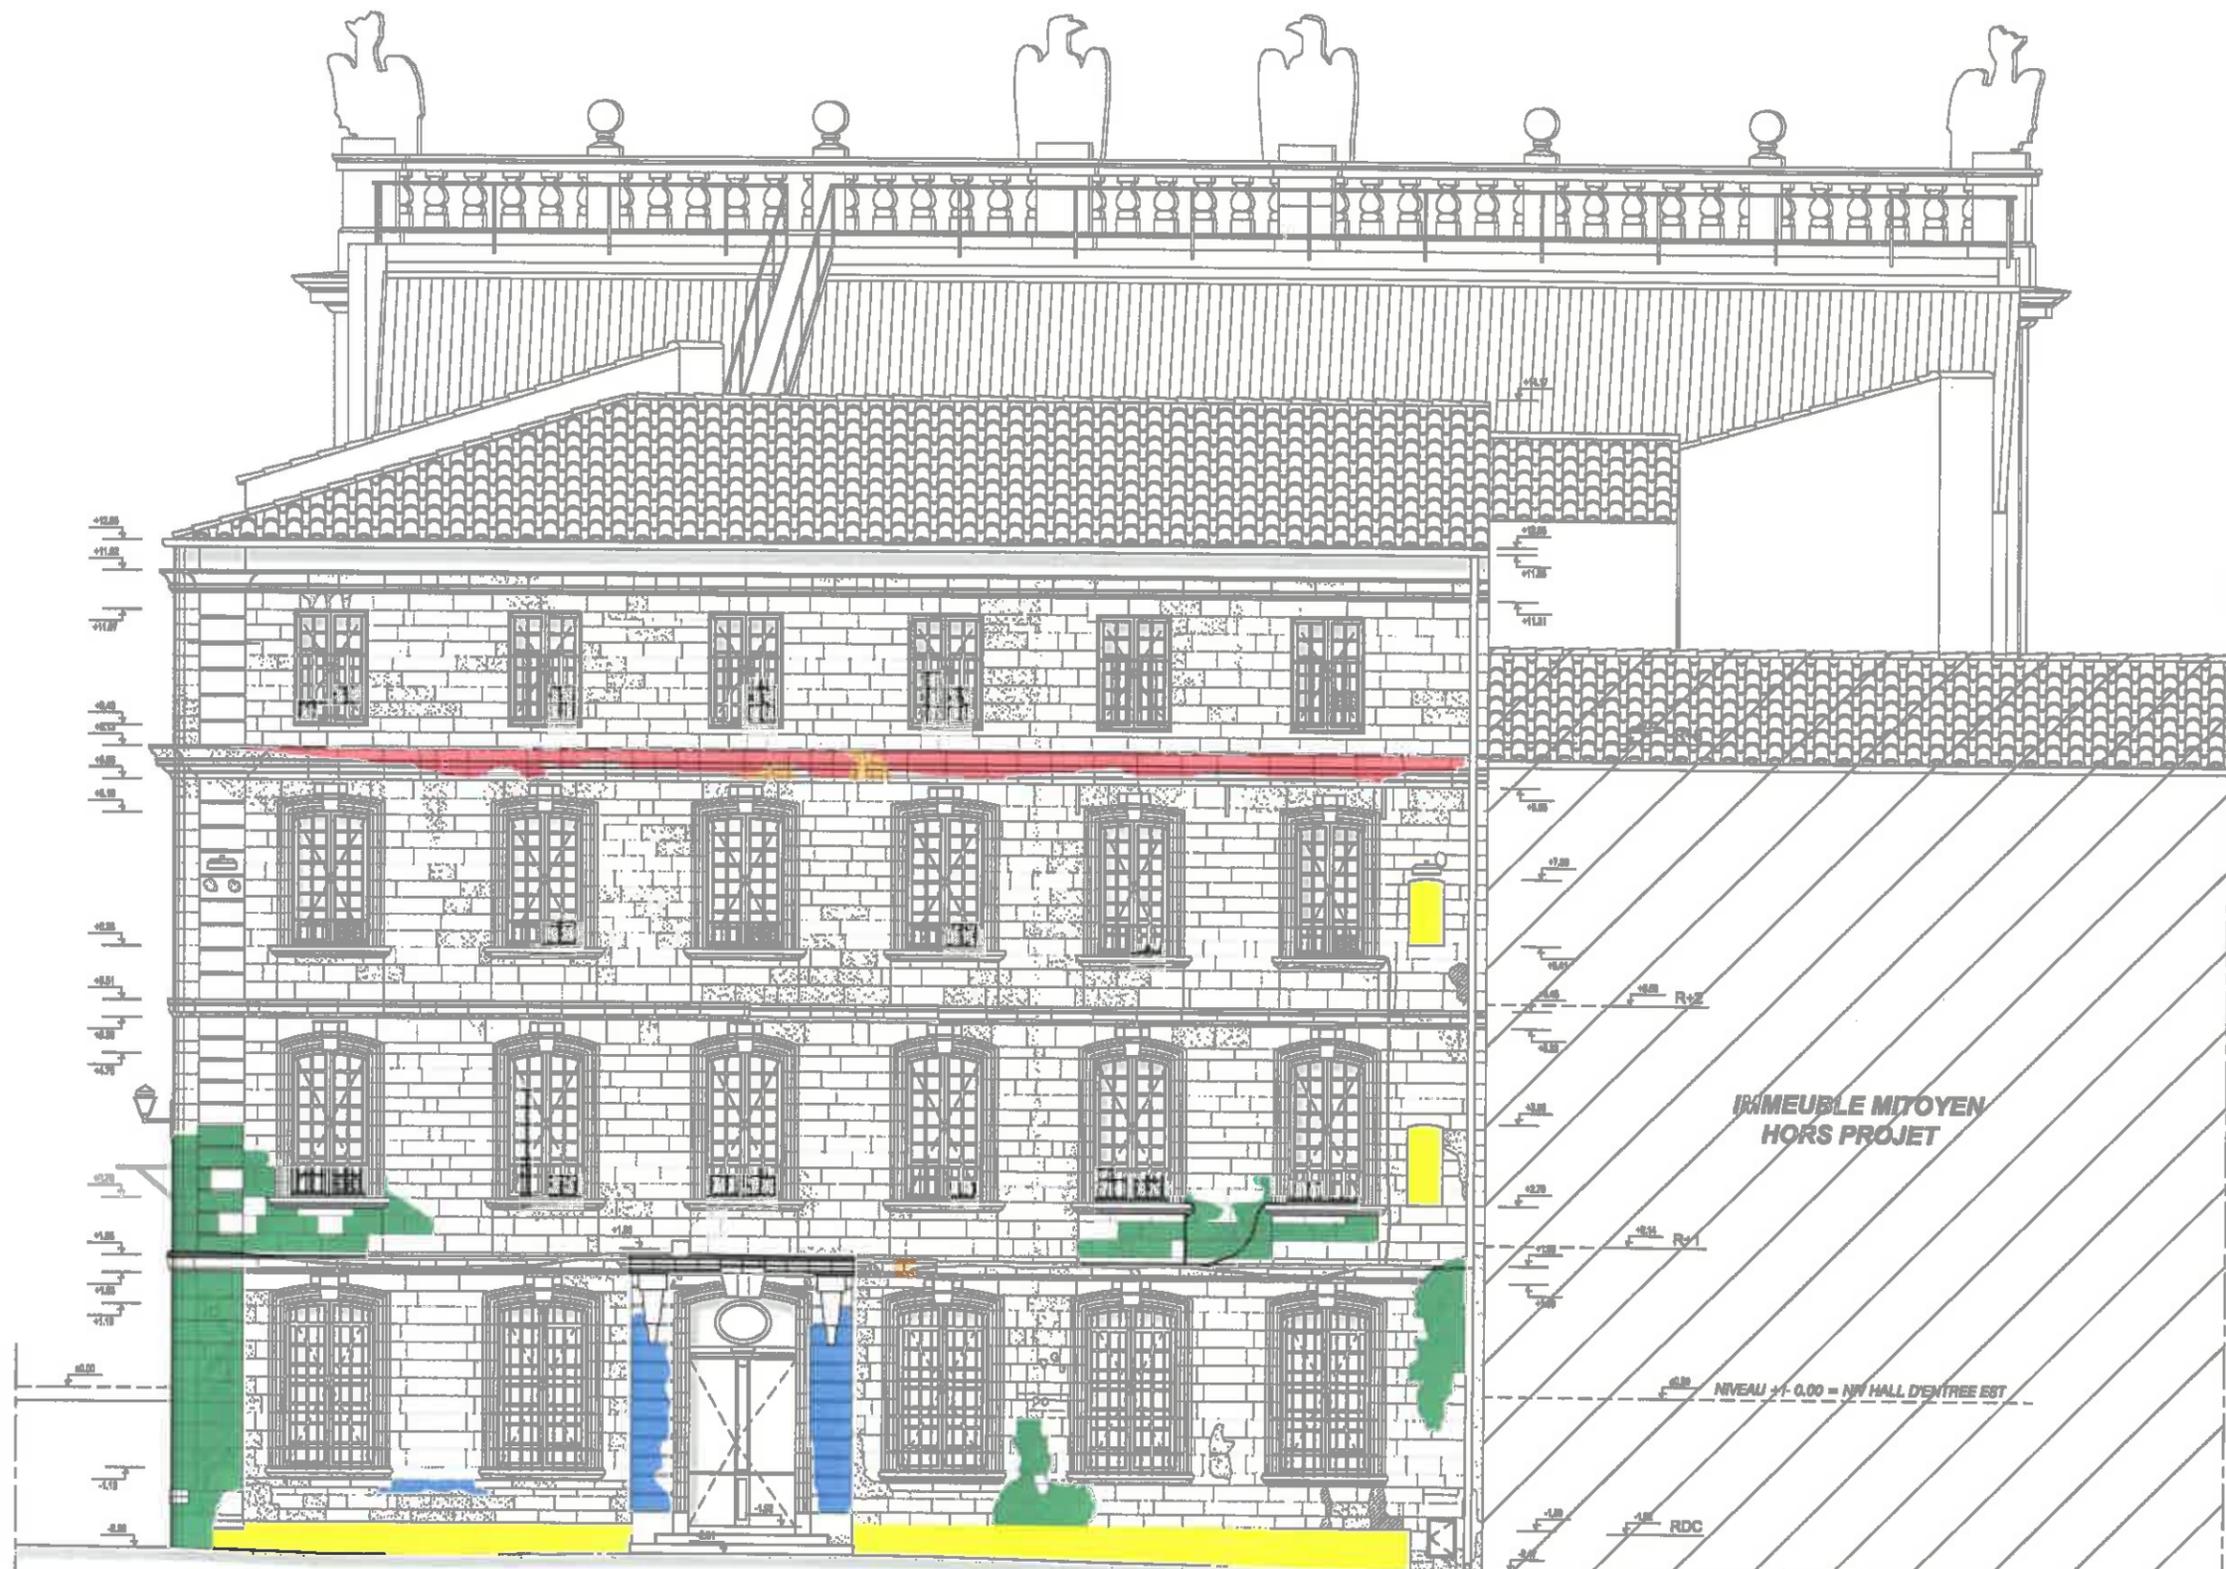
FACADE OUEST sur Rue de la Balance

- IDENTIFICATION DES PATHOLOGIES -

Le rez de chaussée de l'immeuble du 16, rue de la Balance sera entièrement réenduit au mortier de chaux, après piquage de l'enduit ciment en place.

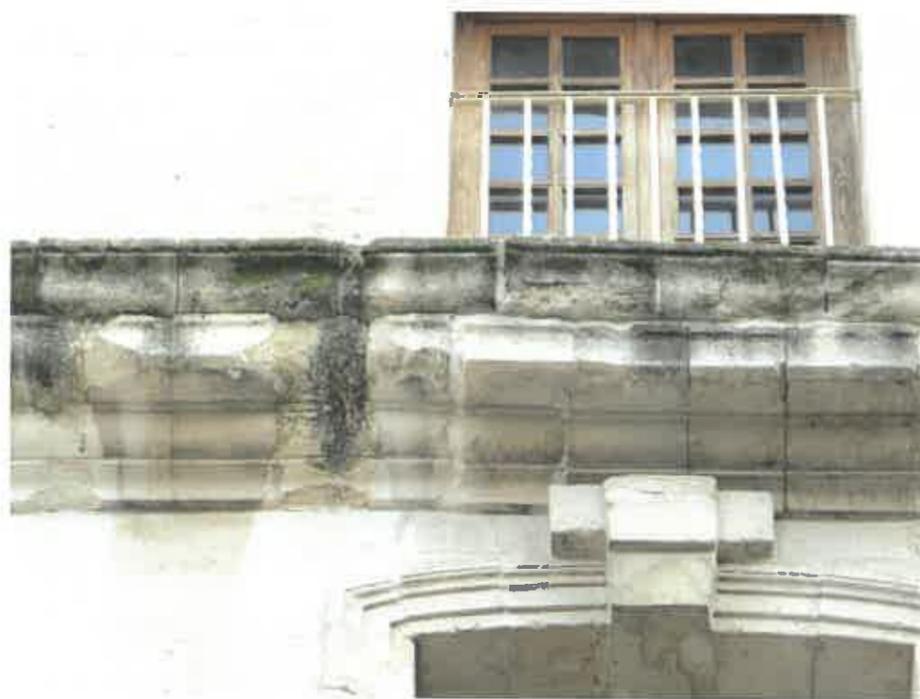
*PHOTOS SUR CROUTE NOIRE
ET MOUSSE*

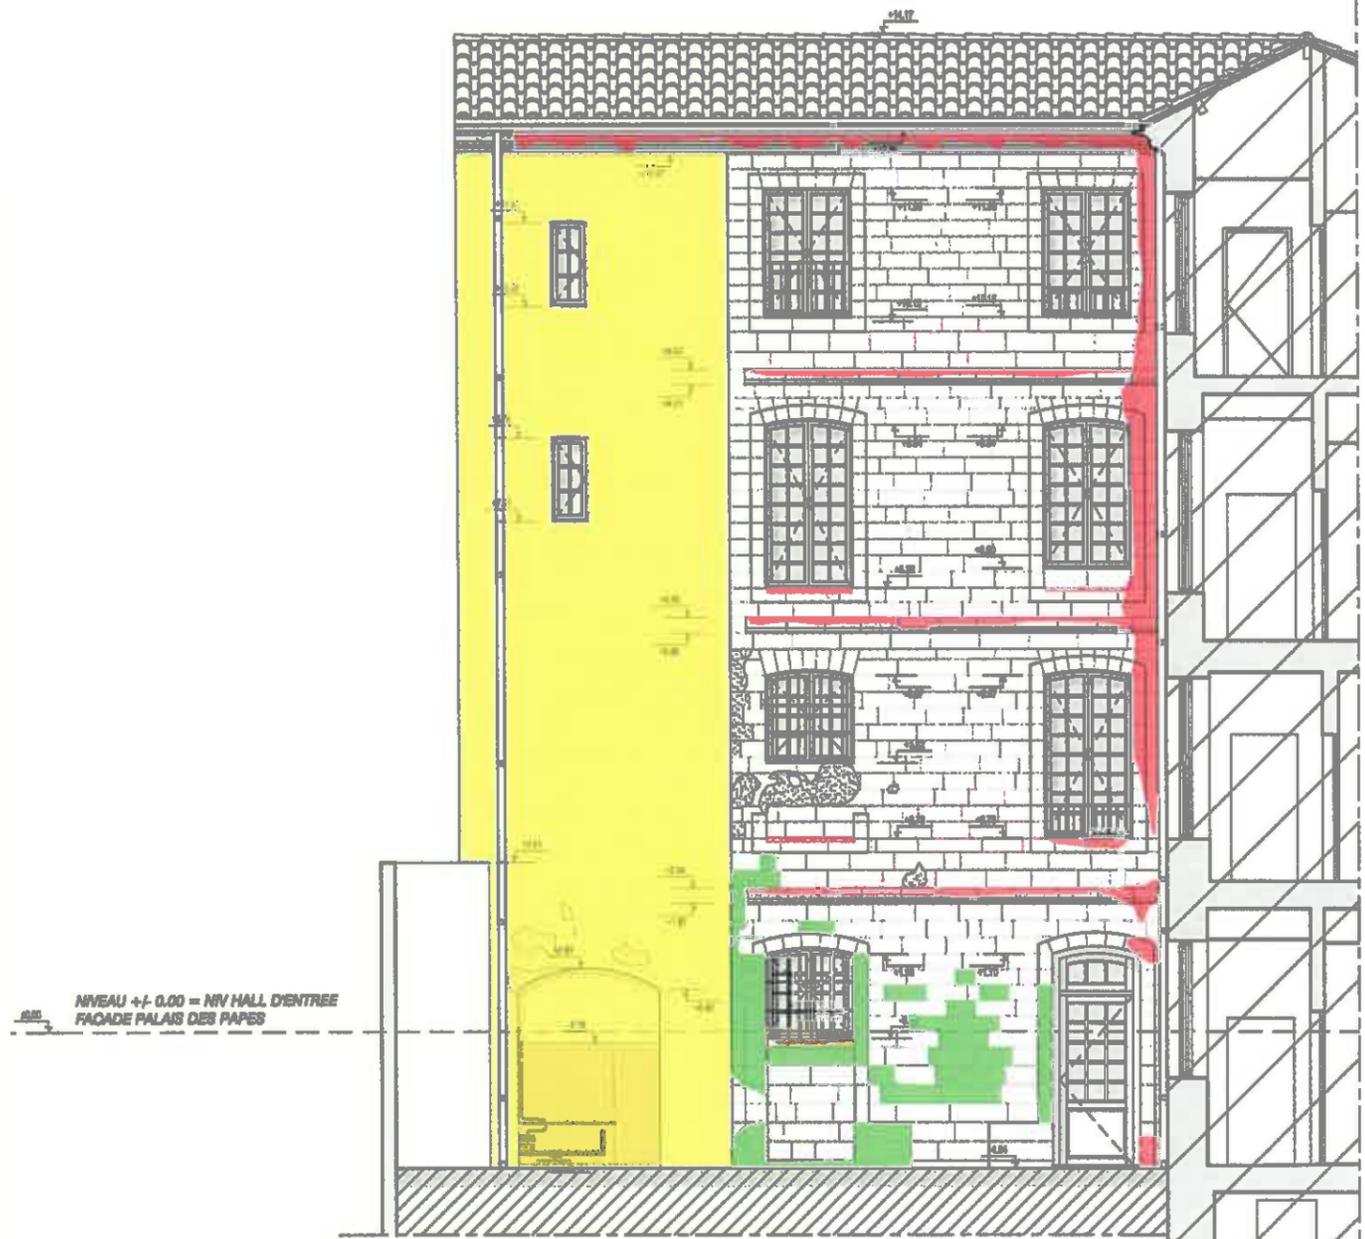
FACADE OUEST sur Cour Intérieure

**- IDENTIFICATION DES PATHOLOGIES -
- REPERAGE DES SONDAGES -**
